Master-Thesis in Conservation-Restoration

ÉTUDE ET RESTAURATION D'UNE HORLOGE ASTRONOMIQUE DATANT DE 1849

Composée par Delvart, curé de Zouafques et exécutée par Potez - Musée international d'horlogerie, La Chaux-de-Fonds

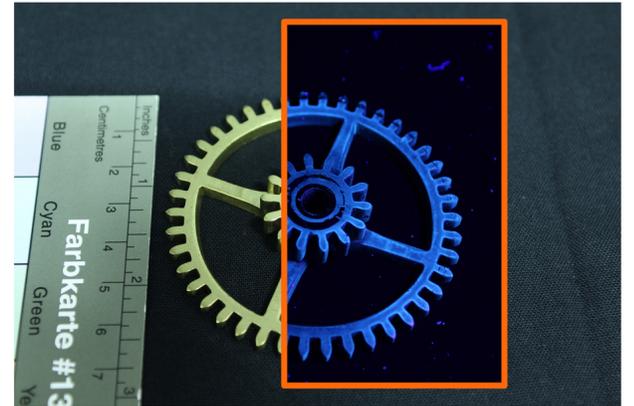
Fig. 3 : Identification du vernis présent sur le mécanisme horloger ©Z.Snijders, HE-Arc CR & MIH, 2021

- Les cadrans ont été poncés, puis lissés à l'aide d'une résine;
- Des analyses FTIR ont démontré que le mécanisme a été verni avec un revêtement à base de nitrate de cellulose et de gomme-laque;
- De nombreuses réparations sont présentes sur les engrenages : replantage de dents, ajout de matière sur des canons, ajout de renfort sur le serge des roues, bouchonnage.

L'exposition statique a été choisie à la place d'une exposition fonctionnelle. L'objet était dans un état stable, les interventions principales ont été le retrait des lubrifiants, de la poussière et de l'encrassement. Des interventions de retrait de produits de corrosion localisés / ternissement ont été entreprises. Elles ont été réalisées, soit mécaniquement, soit chimiquement à l'aide de complexant. Des retouches ont été effectuées sur le cabinet ainsi que sur les cadrans dans le but d'atténuer les lacunes présentes sur ces deux supports. Une pièce manquante dans l'affichage a été recréée sur la base de données historiques.
