Master-Thesis in Conservation-Restoration

CONSERVATION OF 19TH-CENTURY PLASTER CASTS FROM THE TEMPLE OF APHAIA AT THE RIJKSMUSEUM VAN OUDHEDEN

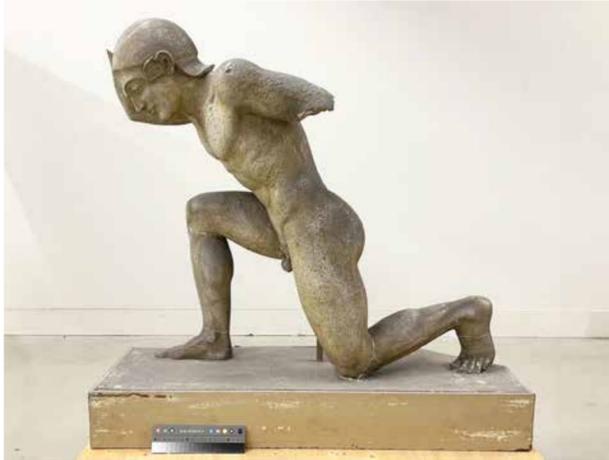
Fig. 1 : Sculpture Aeg 14 avant intervention ©Ingrid González, HE-Arc, RMO, 2024

Les sculptures présentent divers types de dommages, notamment des fractures, des cassures, des lacunes, des écaillages de peinture, des rayures de surface, la corrosion des éléments métalliques, ainsi que la dégradation des restaurations anciennes. Des fractures fréquentes ont été observées dans des zones fragiles et portantes, telles que les chevilles, les genoux, les épaules et les poignets.

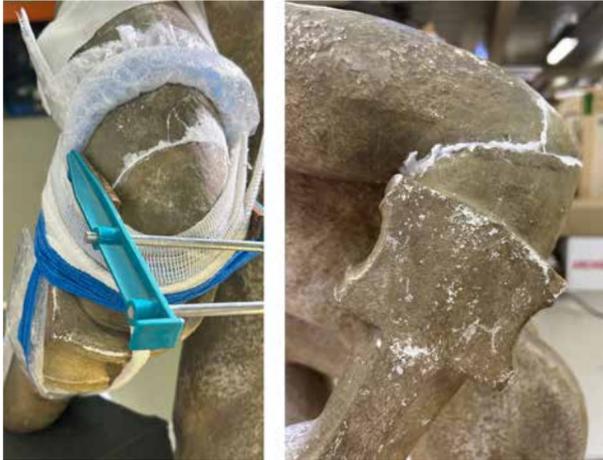
Fig. 2 : Détail du recollage du bras gauche de la sculpture Aeg 14 ©Ingrid González, HE-Arc, RMO, 2024

La consolidation et la re fixation des fragments ont permis de rétablir l'intégrité structurelle de la sculpture, facilitant ainsi son étude tout en réduisant le risque de dissociation desdits fragments. L'œuvre restaurée présente désormais une apparence unifiée, avec des fractures et des comblements qui n'altèrent pas la continuité visuelle, bien que ces interventions demeurent discernables lors d'un examen minutieux ou sous éclairage ultraviolet.

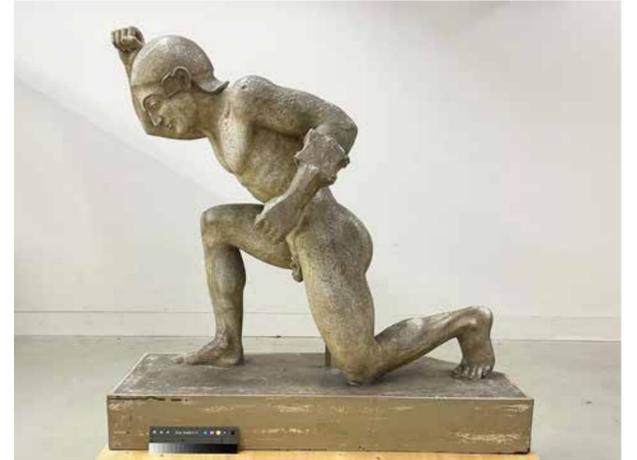
Fig. 3 : Sculpture Aeg 14 après intervention ©Ingrid González, HE-Arc, RMO, 2024

Étant donné la littérature limitée sur la conservation du plâtre, ce projet a permis d'élaborer des protocoles basés sur des tests, principalement axés sur le collage et la consolidation des fragments. Ces protocoles ont été appliqués à l'une des sculptures de la collection (Aeg 14). Les interventions de conservation comprenaient le nettoyage, l'enlèvement des anciens matériaux de restauration, la consolidation, le rattachement des fragments, le comblement des lacunes et les retouches finales.
