Bachelor-Thesis en Conservation-restauration

# REMISE EN FONCTION : OUI ? NON ? COMMENT ? ÉTUDE DE CAS DE LA DÉCOLLETEUSE GILLIÉRON DE L'ATELIER BOURQUIN

Bachelor of Arts HES-SO en Conservation-restauration  
Orientation : Objets scientifiques, techniques et horlogers  
Responsable de stage : JEANNERET Romain, vice-président  
du Conseil de Fondation du Musée Régional du Val-de-Travers,  
Musée Régional du Val-de-Travers, Val-de-Travers  
Réalisation : semestre de printemps 2025

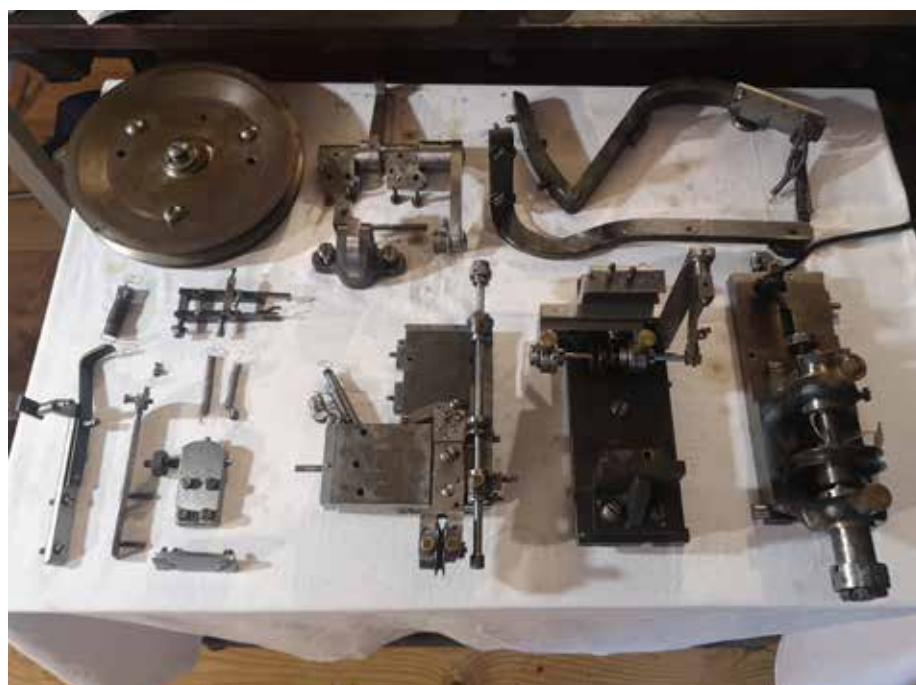
Fig. 2 : Phase de démontage de la machine. © HE-Arc CR, Santoro Sarah, 2025.

Un démontage partiel a permis d'accéder aux zones de frottement essentielles pour l'évaluation fonctionnelle. Chaque pièce démontée a été documentée, nettoyée, lubrifiée et remontée. Ce travail a mis en évidence quelques difficultés techniques (vis serrées, nécessité d'outils adaptés, petites marques accidentelles). La machine a retrouvé sa lisibilité et sa mobilité, et ses surfaces de contact sont protégées. La documentation photographique et schématique complète ce travail en constituant une base pour toute intervention ultérieure.

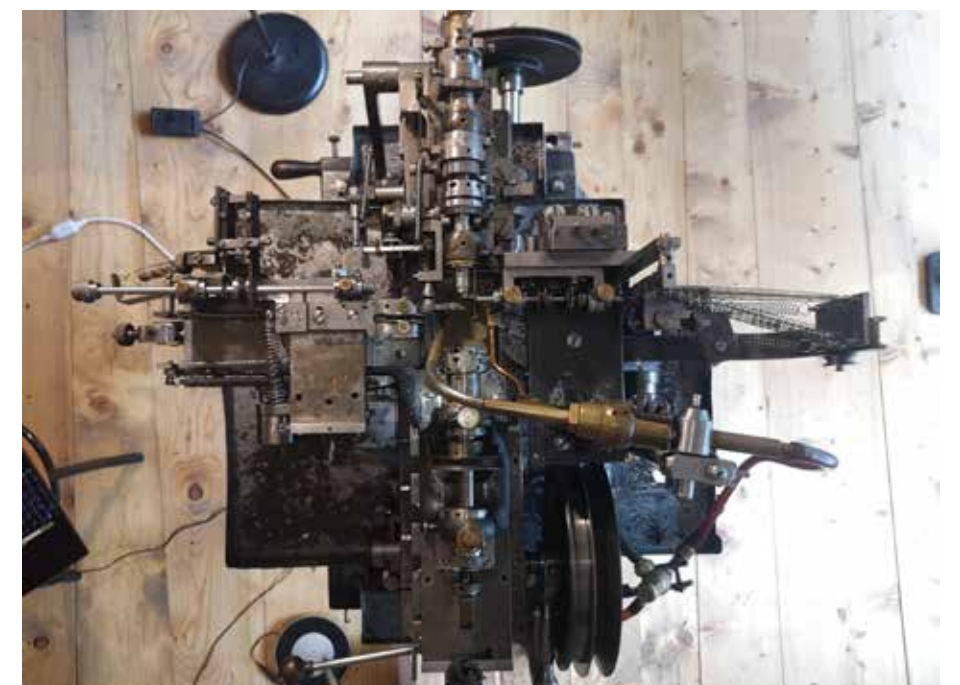
Fig. 3 : Décolleteuse Gilliéron vue d'en haut après traitement.  
© HE-Arc CR, Santoro Sarah, 2025.

Le traitement s'est concentré sur le retrait de l'encrassement et de la corrosion superficielle, avec application d'une huile de lubrification protectrice (Neoval MTO-300). Le nettoyage de surface a éliminé dépôts et lubrifiant altéré, restituant lisibilité et aspect esthétique, tout en réduisant les agents de dégradation. Les pièces ferreuses ont été traitées à la laine d'acier imprégnée d'huile, les alliages cuivreux et aluminium au papier absorbant imbibé, tandis que bois, cuir, fibres et polymères ont été brossés et dépoussiérés.
