Master-Thesis en Conservation-restauration

# ENTRE ART ET MÉCANIQUE :

Conservation-restauration d'un tableau-horloge à automates (XIX<sup>e</sup> s., Musée international d'horlogerie)

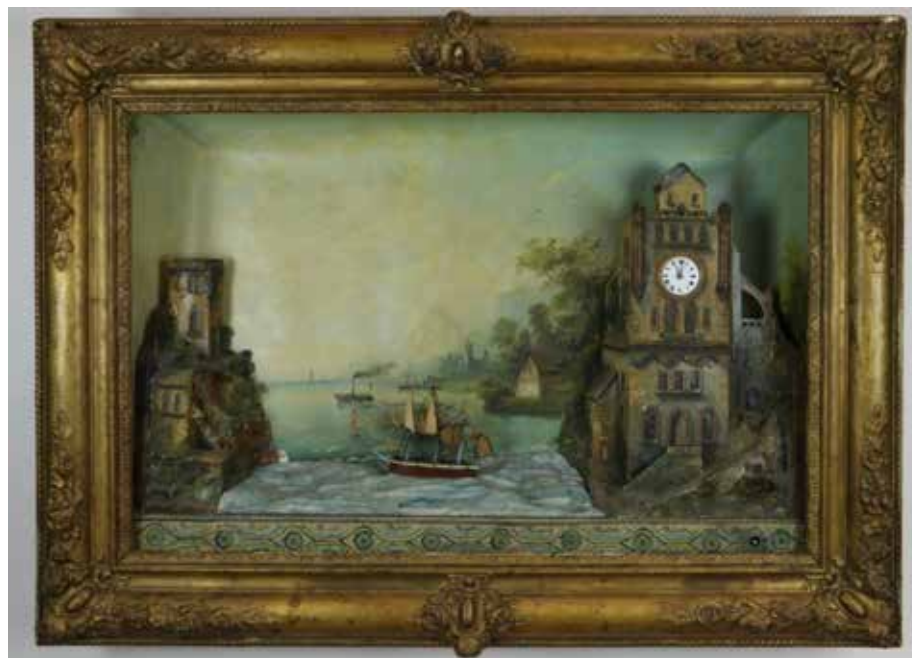
Fig. 2 : Tableau-horloge à automates avant intervention de conservation-restauration. © HE-Arc CR, 2026.

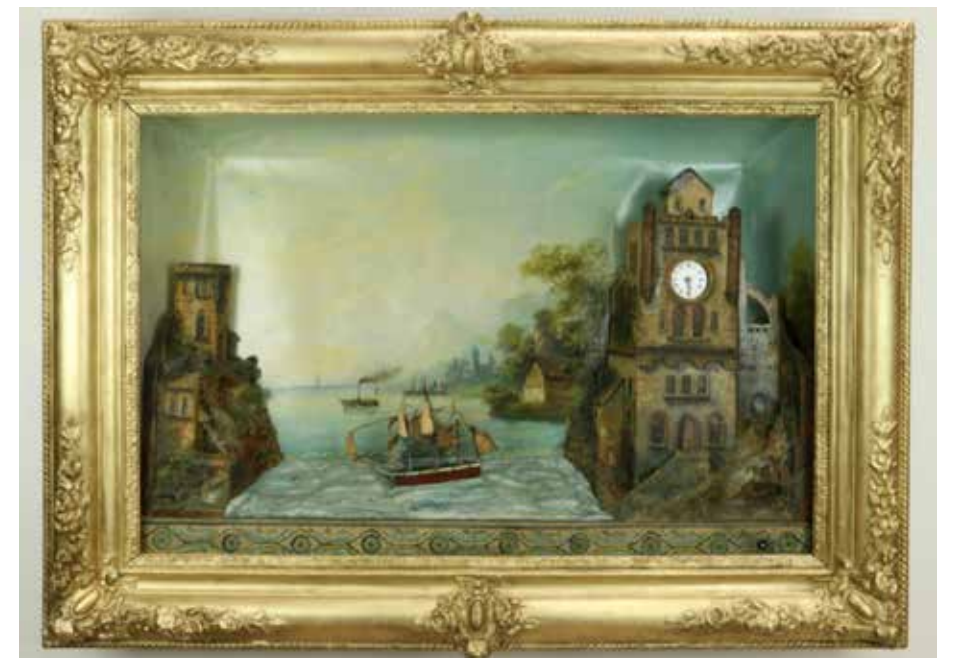
Fig. 3 : Tableau-horloge à automates après intervention de conservation-restauration © HE-Arc CR, 2026.

Le traitement a permis d'atteindre deux des trois objectifs du mandat : la remise en état de marche autonome des deux mécanismes (marche continue vérifiée sur huit jours) et la stabilisation matérielle de l'objet. L'amélioration esthétique a été obtenue sur la majorité des composants, à l'exception des cordages du bateau, pour lesquels l'ensemble des tests menés a conduit à une décision argumentée de non-intervention. La mise en œuvre détaillée du traitement, le protocole complet de la campagne d'émission acoustique et l'ensemble des résultats analytiques sont développés dans le mémoire.
