# **Conservation-restauration des polymères utilisés dans l'horlogerie depuis la fin du 19<sup>e</sup> siècle.**

**Projet Sagex n° 15141**

**Rapport VT1**

**Etude des objets du corpus**

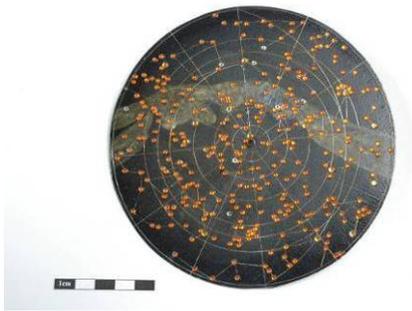
**Pièce n°4** : disque avec étoiles jaunes et orange

- Etoiles : « faux diamants », petites pièces à facettes en matières plastiques jaunes et orange, dont les jaunes sont plus grandes que les oranges
- Fonds : peinture bleu foncé, brillante sur les bords et matte au milieu, pour présenter le ciel, et peinture blanche pour marquer la voie lactée, couches appliquées au pinceau
- Sur la peinture : épaisse couche de vernis en surface, peut-être aussi pour jaunir les couleurs

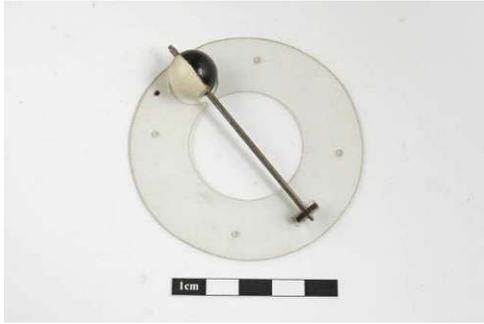
**Pièce n°8** : disque avec ouverture pour la lune

- Plaque en imitation verre : matière plastique transparente (incolore), dure et flexible, découpée
- Boule jour/nuit : boule en matière plastique légèrement verdâtre, dure, et revêtement en peinture noire et blanche, appliquée au pinceau, dont le côté noir est non uniforme et le côté blanc plus lisse
- Sur la peinture : couche de vernis

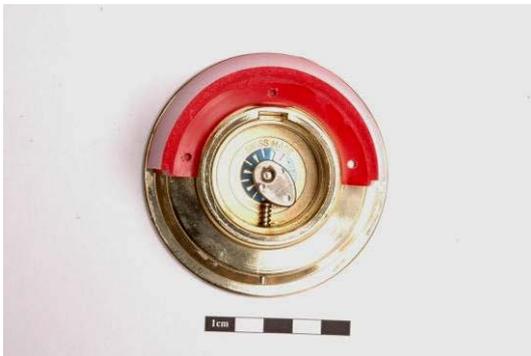
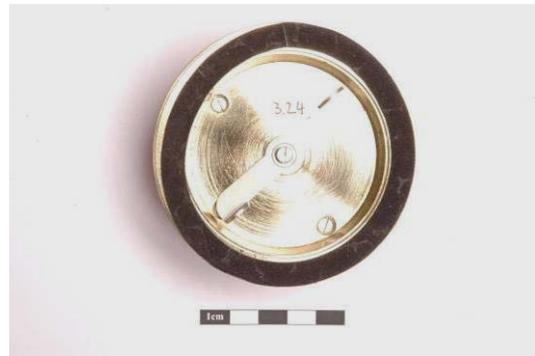
Le boîtier rouge de cette horloge est fait de deux pièces jointes. Ces deux pièces ne sont pas assemblées pour n'en former plus qu'une. Au contraire, ces deux pièces sont indépendantes et dissociables, dans le but de pouvoir atteindre le mécanisme en cas de besoin. Elles sont rassemblées et maintenues jointes par une fixation au niveau du pied. En effet, on rapproche ces deux parties, bord à bord, en « clipant » puis on tourne le cran de fixation se trouvant sous le pied (demi-tour), dans la partie métallique. (cf. photo de droite). Ainsi, un « crochet » vient pincer (ou s'enfoncer dans un trou à cet effet) la face avant du boîtier, et les deux parties restent jointes.

*Détail de la fixation des deux pièces composant le boîtier. ©HEAA Arc TSC/AVU*

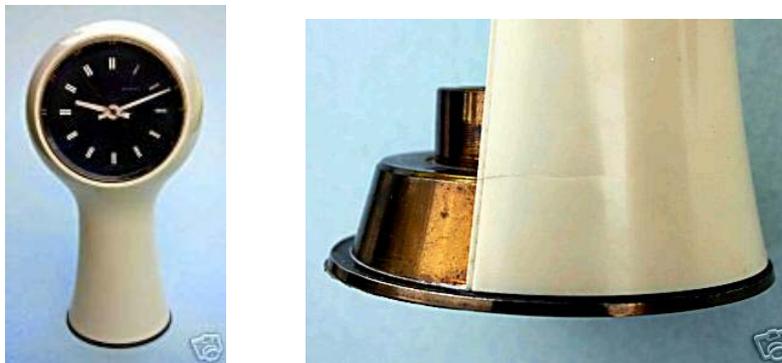
Pour illustrer ce problème, une autre horloge Secticon, de même modèle, a été retrouvée dans la littérature<sup>221</sup> (cf. ci-dessous). Elle présente une fissure au même endroit que sur notre objet. Cette fissure n'a pas entraîné la cassure. Le problème de design est ainsi confirmé par cet exemple.

*Exemple d'horloge Secticon, modèle t1, et détail de la fissure au niveau de son pied* <sup>222</sup>
