Master-Thesis in Conservation-Restoration

ÉTUDE ET RESTAURATION D'UN COMPAS DE NAVIGATION

Cas du compas Vion type Q.S.C. 25 datant de 1926, conservé au Musée de l'Air et de l'Espace, Le Bourget

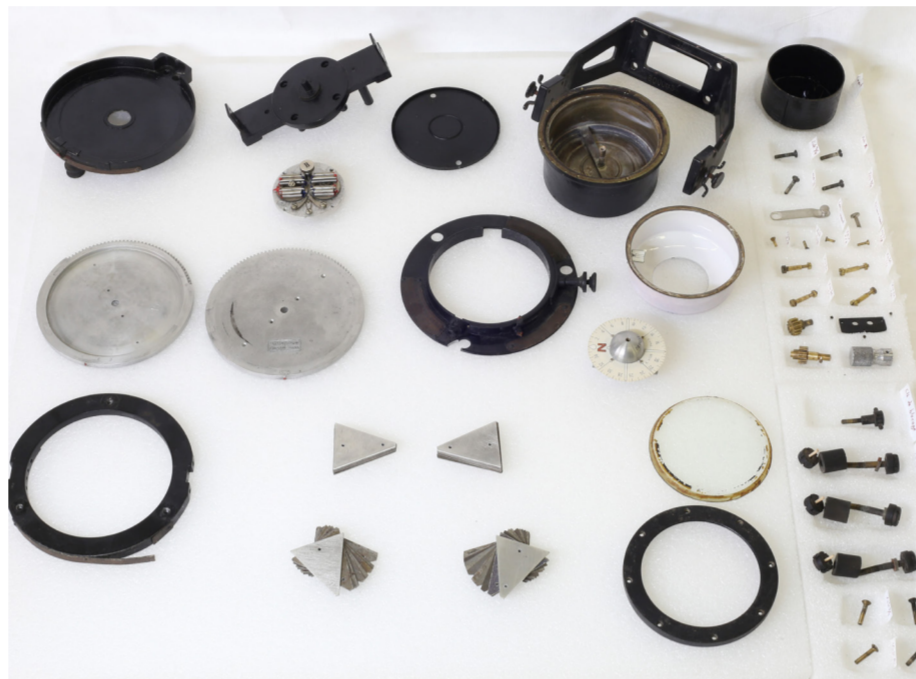
Fig. 2 : Compas en pièces détachées ©T.Vergnaud, HE-Arc CR, 2021

Des recherches ont donc été faites afin de trouver des matériaux de substitution à même de respecter les valeurs culturelles initiales de l'objet et d'aboutir à un résultat cohérent. En outre, plusieurs autres altérations ont été traitées, comme le jaunissement d'un vernis, la cassure d'une règle graduée ou encore la corrosion affectant différents alliages. La mise en place des différentes interventions a nécessité la prise en compte de produits radioactifs présents dans l'objet et de la fragilité des alliages lors du démontage et du remontage (fig. 2).

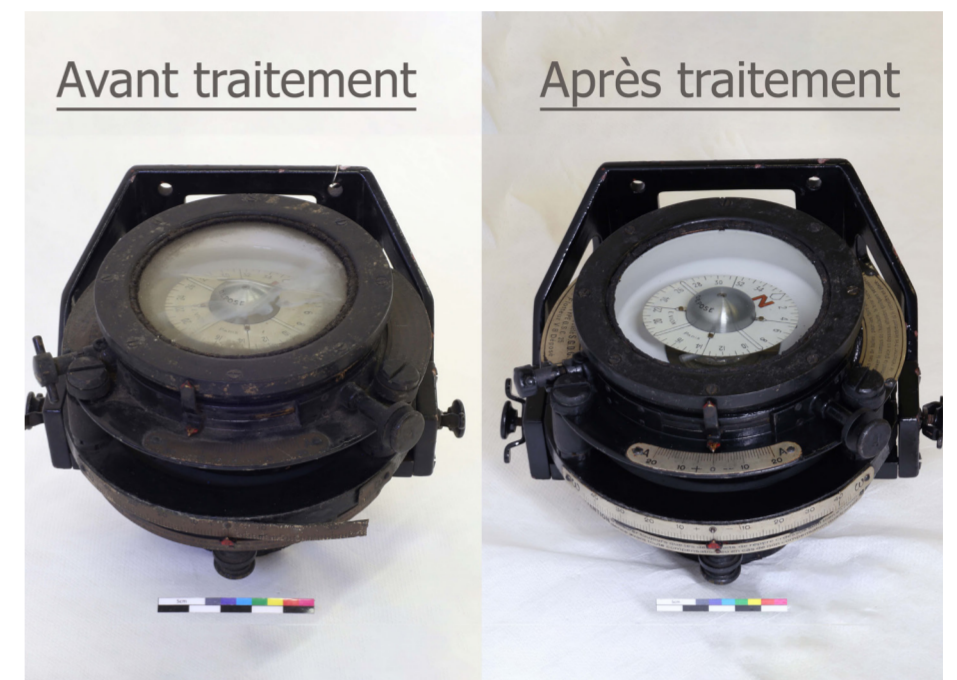
Fig. 3 : Compas avant et après restauration ©T.Vergnaud, HE-Arc CR, 2021

L'étude approfondie du compas a permis d'enrichir sa documentation et de choisir des traitements de conservation-restauration adaptés aux problématiques et respectueuses des valeurs associées à l'objet. Ce travail a permis de répondre aux objectifs fixés et de lui rendre sa lisibilité, tout en conservant sa fonctionnalité (fig. 3).
