Bachelor-Thesis in Conservation

# ÉTUDE DE DÉGRADATIONS PARTICULIÈRES SUR DEUX ÉCRANS CATHODIQUES, UN DIGITAL VT220 ET DIGITAL VR201

Détermination de la cause de dégradation de la cataracte des écrans cathodiques conservés au Musée Bolo, EPFL, Collection Yves Bolognini

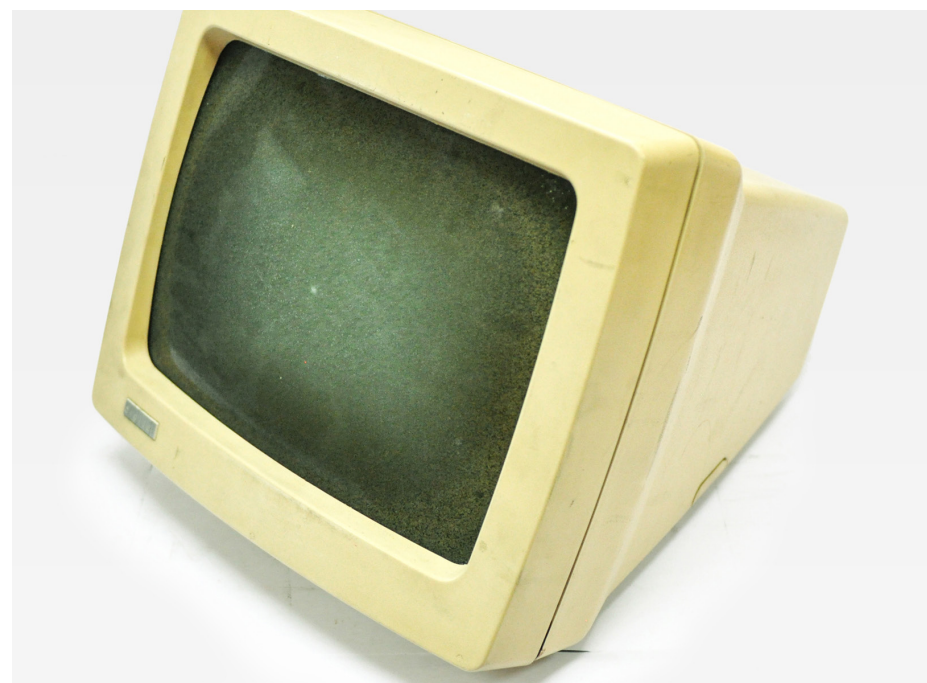
Fig. 1 : Ecran digital VR201 ©N.Nydegger, HE-Arc CR, 2019

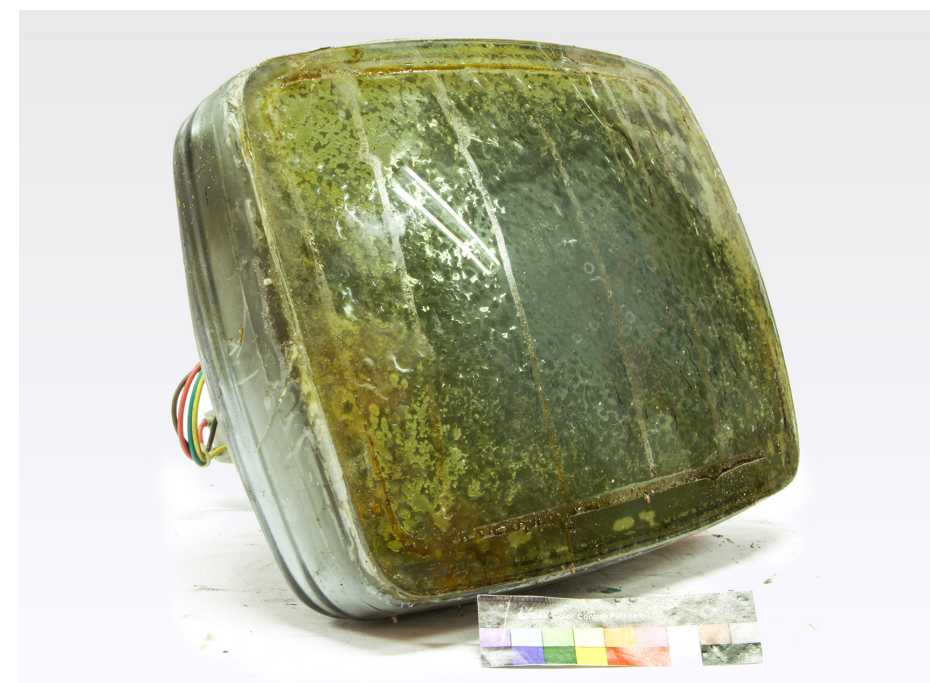
Fig. 3 : Autre écran digital VR201 très dégradé ©N.Nydegger, HE-Arc CR, 2019
