Bachelor-Thesis in Conservation-Restoration

IMPACT DE LA MISE EN FONCTION DES OBJETS TECHNIQUES SUR LEUR CONSERVATION

Étude d'une machine électrostatique de Wimshurst

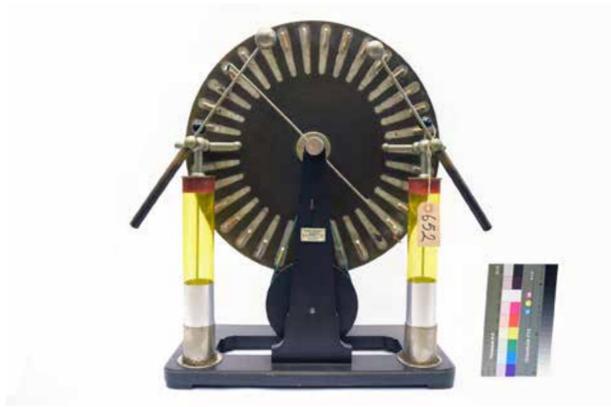
Fig. 1 : Machine électrostatique de Wimshurst, face avant, avant intervention, © HE-Arc CR, Louise Robert, 2024.

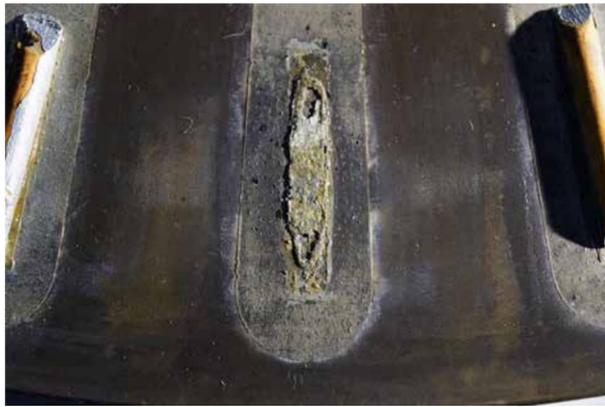
Fig. 2 : Baguette manquante, face avant, avant intervention, © HE-Arc CR, Louise Robert, 2024.

Le musée propose l'hypothèse que les problèmes de production des charges sont dus aux lacunes sur les plateaux de l'objet. Sept des baguettes présentes sur les plateaux sont manquantes et le musée souhaite les faire remplacer. Le mandat est donc de documenter la machine, d'effectuer les interventions nécessaires à une mise en fonction et de proposer des recommandations de conservation.

L'objet a été partiellement démonté et dépoussiéré. Les parties métalliques ont été nettoyées à l'aide de coton-badigeons, sec et imbibés de solvant. Les baguettes ont été collées aux plateaux avec de la colle blanche après avoir nettoyé les secteurs et retiré les dépôts de colle. Les balais conducteurs ont été remplacés. Des tests ont été effectués pour améliorer la conductivité des baguettes historiques.

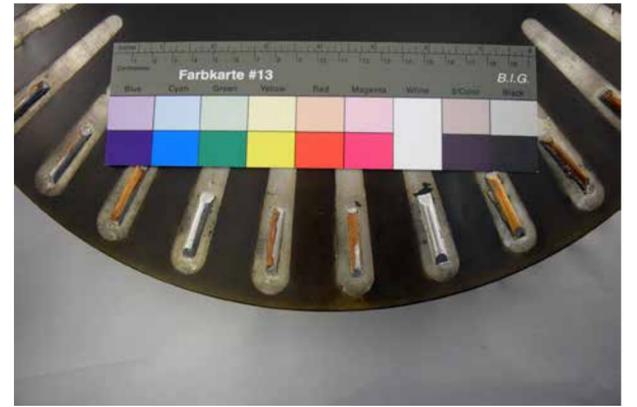
Fig. 3 : Baguettes recollées, face avant, après intervention, © HE-Arc CR, Louise Robert, 2024.
