Master-Thesis in Conservation-Restoration

ÉTUDE ET RESTAURATION D'UNE HORLOGE ASTRONOMIQUE DATANT DE 1849

Composée par Delvart, curé de Zouafques et exécutée par Potez - Musée international d'horlogerie, La Chaux-de-Fonds

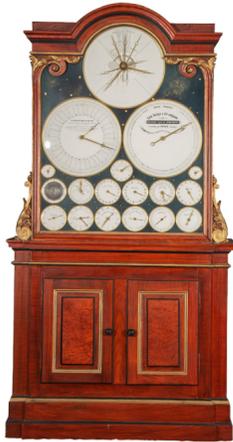
Fig. 1 : Horloge astronomique à 23 indications, datant de 1849, réalisée par Delvart, et exécutée par Potez ©Z.Snijders, HE-Arc CR & MIH, 2021

L'horloge est dans un bon état et des interventions ponctuelles ont été réalisées.

L'exposition statique a été choisie à la place d'une exposition fonctionnelle. L'objet était dans un état stable, les interventions principales ont été le retrait des lubrifiants, de la poussière et de l'encrassement. Des interventions de retrait de produits de corrosion localisés / ternissement ont été entreprises. Elles ont été réalisées, soit mécaniquement, soit chimiquement à l'aide de complexant. Des retouches ont été effectuées sur le cabinet ainsi que sur les cadrans dans le but d'atténuer les lacunes présentes sur ces deux supports. Une pièce manquante dans l'affichage a été recréée sur la base de données historiques.

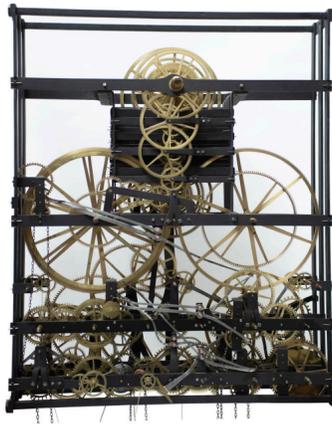
Fig. 2 : Mécanisme de l'horloge Delvart, vue de face ©Z.Snijders, HE-Arc CR & MIH, 2021

La localisation et l'identification des différents éléments présents dans le mouvement horloger ont permis la compréhension du mécanisme. Cela a permis de calculer les différentes révolutions des 44 aiguilles. De nombreux défauts d'engrenages ont été relevés dans le mécanisme. Il s'agit de défauts de partage, de frottement entre les roues et les ponts, de grippages, ou un entraxe trop important. Il a donc été établi que l'horloge n'a jamais dû fonctionner correctement.
