# **Conservation-restauration des polymères utilisés dans l'horlogerie depuis la fin du 19<sup>e</sup> siècle.**

**Projet Sagex n° 15141**

**Rapport VT1**

**Etude des objets du corpus**

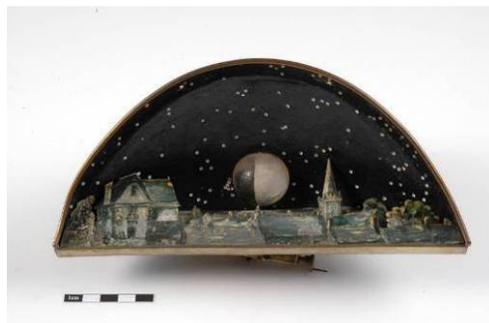
**Pièce n°38** : ville sous ciel étoilé

Etoiles, faux- diamants : matière plastique incolore, transparente ou opaque, pour certains, taillée, collée sur support métallique,

Etoiles en faux diamants : *(voir photo n° 1.73)*

Lune : *(voir photo n° 1.73)*

Ciel : *(voir photo n° 1.73)*

Scène décorée : *(voir photo n° 1.73)*

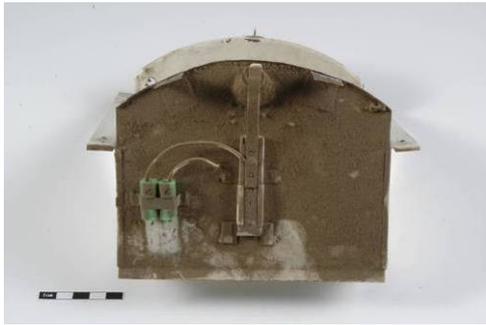
**Pièce n° 39 :**

Revêtement : *(voir photos n° 1.74-1.75)*

- poussière
- jaunissement global
- taches
- craquellement
- perte de surface (par abrasion et corrosion sous-jacente)

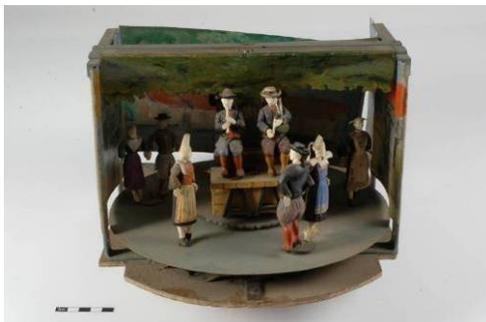
**Pièce n° 40 :** scène de danse

- poussière
- taches
- abrasion par endroits
- corrosion du métal sous-jacent passe à travers la peinture
- soulèvements
- aspect rugueux dû au soulèvement
- perte d'écaillés (surtout sur les tranches)

- poussière
- taches
- abrasion
- importantes griffures
- corrosion du métal sous-jacent passant à travers
- décoloration sur les bords

- poussière
- taches
- abrasion par endroits
- corrosion du métal sous-jacent passe à travers la peinture
- soulèvements
- aspect rugueux dû au soulèvement
- perte d'écaillés (surtout sur les tranches)
- griffures

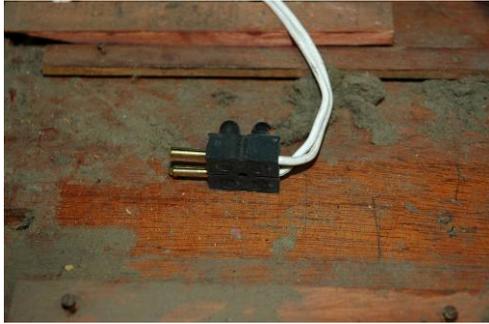
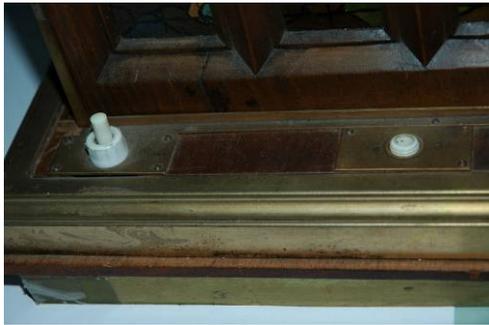
**Pièce n° 41 :** cabinet de l'horloge

Revêtement du cabinet : *(voir photo n° 1.78)*

Revêtement des « vitraux » : *(voir photo n° 1.78)*
