LA PESTE DU ZINC EN MILIEU PATRIMONIAL

Caractérisation des alliages de zinc et étude de cas au Musée National de l'Automobile de Mulhouse

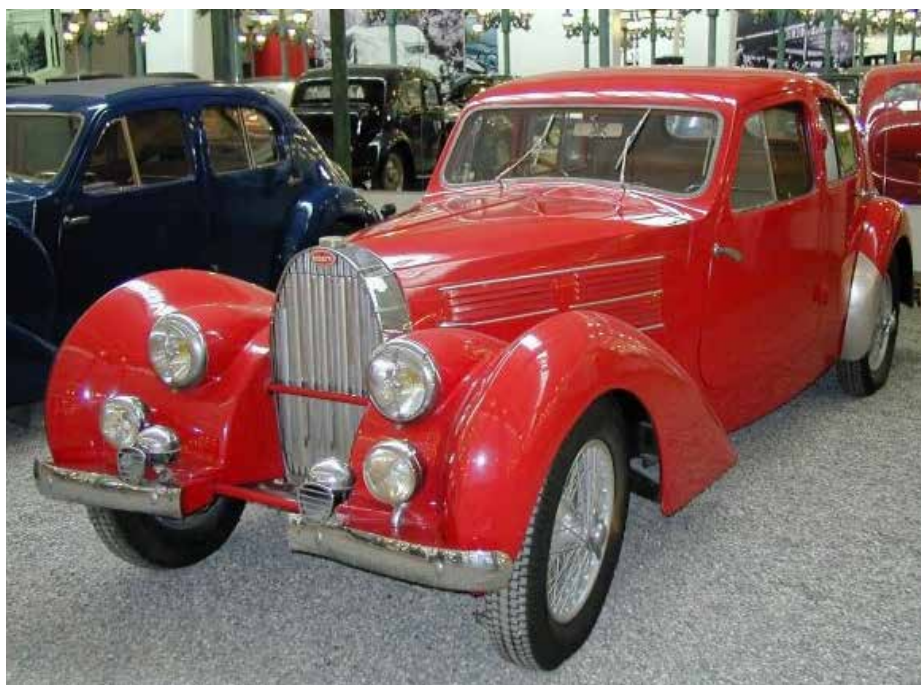
Fig. 1 : Bugatti de 1938 dont les poignées de porte et des éléments de tableau de bord sont touchés par la peste du zinc. ©Musée National de l'Automobile de Mulhouse.

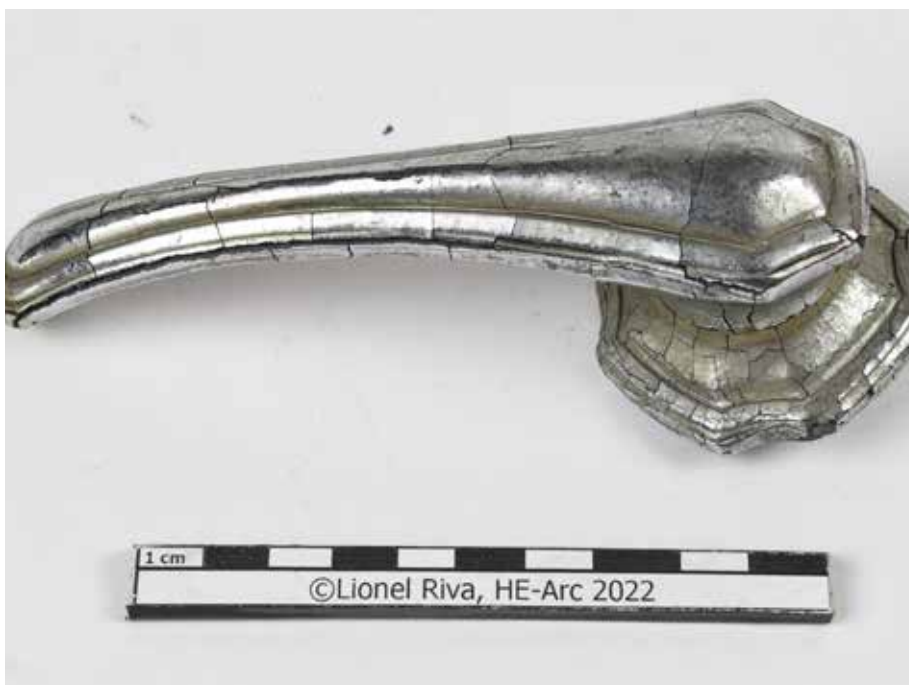
Fig. 2 : Poignée de porte des années 1930 altérée. ©Lionel Riva, HE-Arc CR, 2022

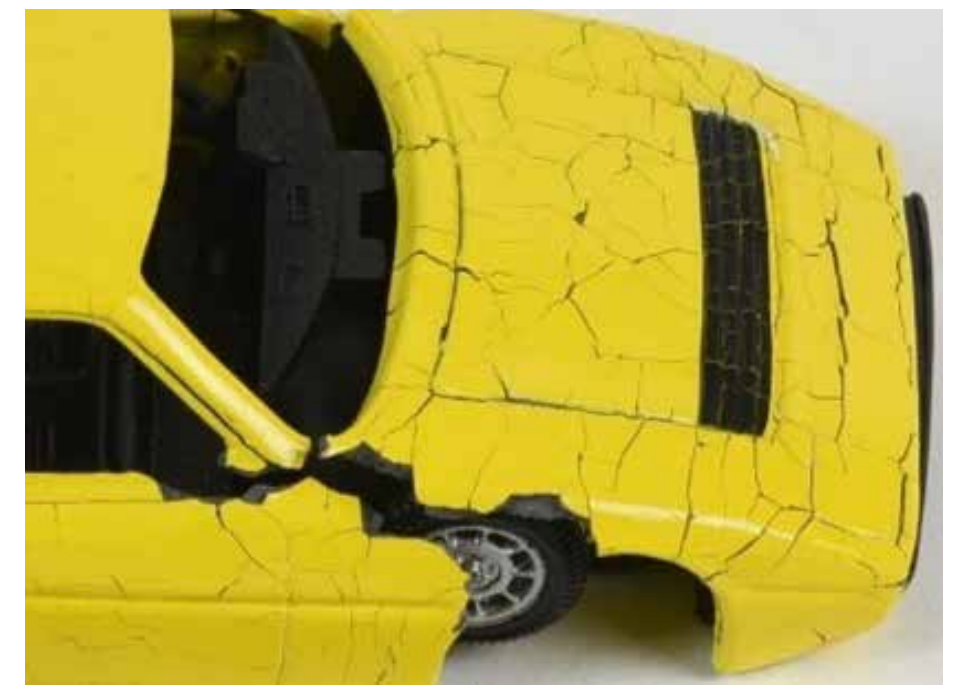
Fig. 3 : Modèle réduit des années 2000 altéré. ©Lionel Riva, HE-Arc CR, 2022
